허우명 | 강원대학교 환경공학과 교수
(woo@kangwon.ac.kr)

경포호의 수질과 수환경 관리방안

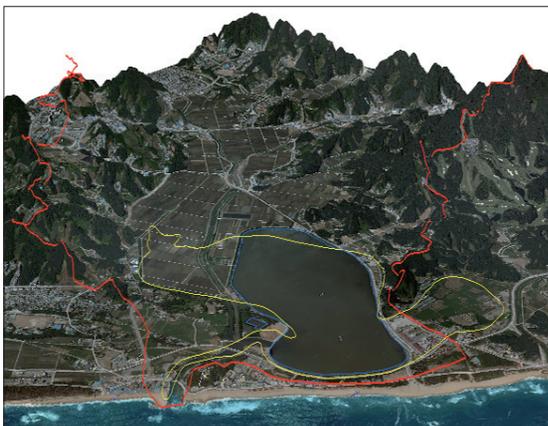
(그림 1) 경포호와 유역분지의 3-D map(자료: 원주지방환경청, 2009)

경포호는 해안선을 따라 해류의 작용으로 사주(沙州)나 사취(砂嘴)가 만 입구를 막아 생성된 석호(潟湖, Lagoon)로 무명 421m에서 발원한 주류길이 13.54km, 유역면적 36.60km²인 경포천이 유입하며 동해안의 주요 석호 가운데 유역 규모가 가장 크다(그림 1). 현재 경포호의 면적은 0.90km²로서 화진포, 영랑호 다음으로 넓은데, 과거에는 현재의 약 두 배로서 화진포에 이어 두 번째로 컸다. 1918년대 경포호는 북쪽의 안현천 하구부와 합쳐져 남북으로 긴 형태의 호수였으나 1960년대에 안현천 하구부가 대부분 메워지면서 동서방향으로

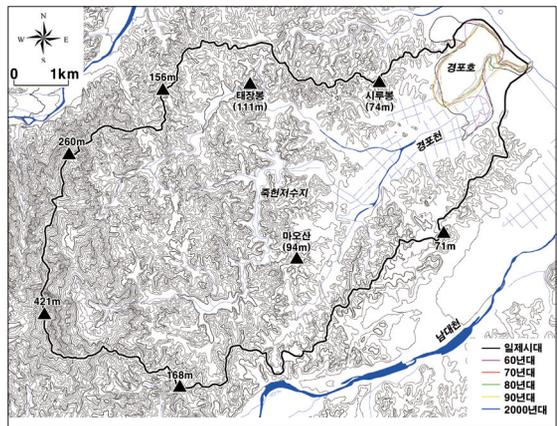
(그림 2) 경포호의 지형개관도와 시대별 석호변화(자료: 원주지방환경청, 2009)

긴 호수로 변모하였다. 1970년대에도 이전 시기에 비해 크게 축소되어 호수 면적이 1.01km²(58%)가 되었으며, 이후 1980년대 1.04km²(60%), 1990년대 0.93km²(54%), 2000년대 0.90km²(52%)까지 꾸준히 감소하였다(그림 2, 3). 석호의 면적과 마찬가지로 호안길어도 현재 79%로 많이 줄었으며 특히 1970년대에 65%까지 급격하게 축소되었다. 즉 1918년도에 9.00km이었으나 1960년대 8.31km(92%), 1970년대 5.88km(65%)로 감소되었으며, 이후 1980년대 6.18km(69%), 1990년대 6.94km(77%), 2000년대 7.11km(79%)로 다소 호안 길이가 증가하였다(원주지방환경청, 2009).

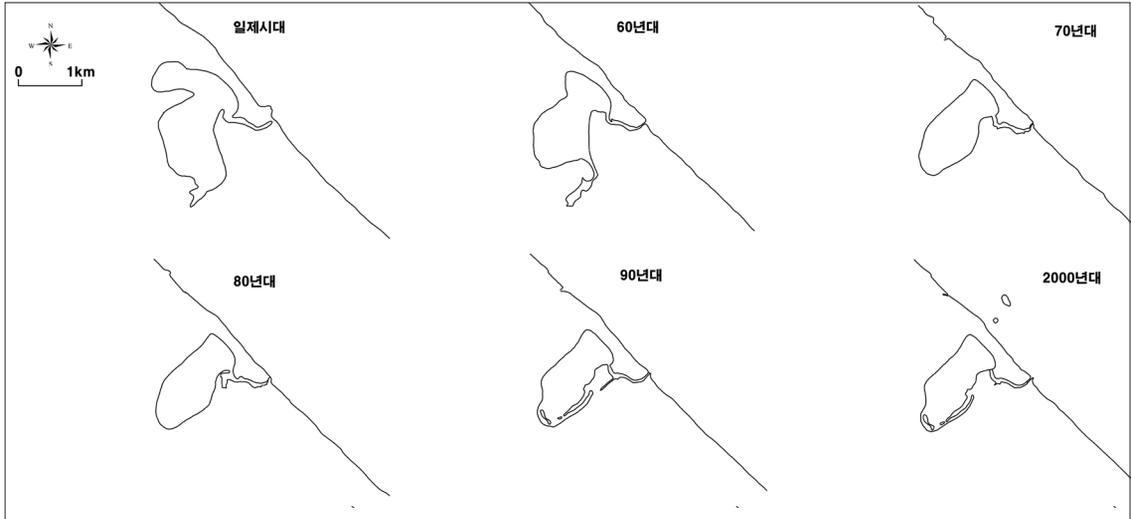
〈그림 3〉 경포호의 20세기 면적변화(자료: 원주지방환경청, 2008)

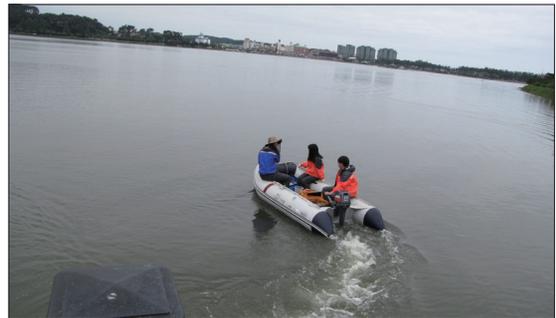
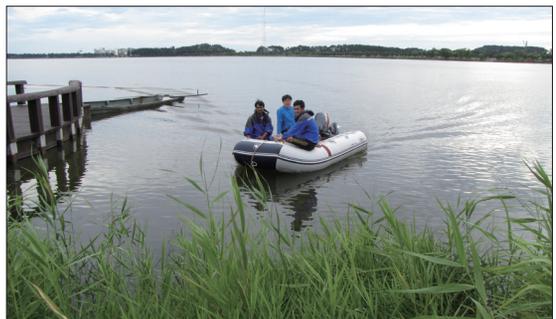
〈그림 4〉 경포호 수질 조사

경포호의 수질을 1998년부터 장기적으로 모니터링 하였으며(그림 4) 그 결과를 〈표 1〉과 같이 정리하였다. 염분은 2004년 경호교 하부에 있던 수중보를 철거한 이후 크게 증가하였다. 철거 전(1998~2003)에는 연평균 7~14psu이었으나 철거 후(2004년 이후)에는 16~26psu로 약 2배 정도 증가하였다(그림 5). 염분의 월별변화는 시기적으로 큰 차이를 보였다(표 2). 2012년 9월에는 12.4psu이었으나 10월에는 26.2psu로 시기적으로 큰 변이를 보였으며 수평적 분포는 큰 차이를 보이지 않았다(그림 6). 계절별 염분의 변이는 강우량에 따른 영향이 큰 것으로 나타났다(그림 7). 2012년 10월에는 강수량이 10mm 내외로 적었으며 이때 호내 염분은 26.2psu로 높았으나 9월에는 강수량이 300mm 내외로 많았으며 이때 염분은 12.4psu로 낮았다(표 2, 그림 7 참조). 이는 강수량 증가로 하천 유입수량이 크게 증가한 것에 기인하는 것으로 판단된다.

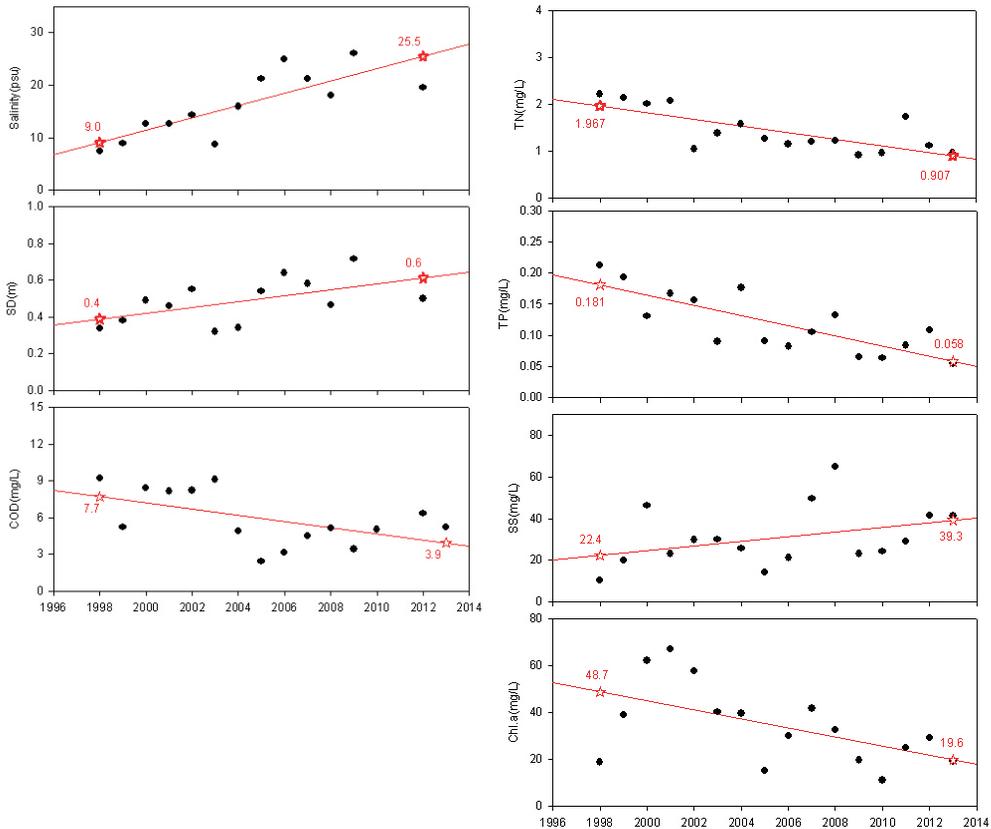
〈그림 5〉 경포호 표층의 장기적인 수질변화(염분, 투명도, COD, 총질소, 총인, 부유물질, 엽록소a)

투명도는 조사기간 동안 0.3~0.7m의 범위를 보였으며 회귀분석결과 1998년에 0.4m에서 2012년에 0.6m로 매년 조금씩 증가하고 있다(그림 5 참조). 투명도의 증가는 해수 유입에 따른 희석효과와 엽록소a의 감소에 따른 영향으로 판단된다.

엽록소a 농도는 연평균 11.0~67.1mg/m³의 범위를 보였으며 회귀분석결과 1998년에 48.7mg/m³에서 2012년에 19.6mg/m³로 매년 큰 폭으로 크게 낮아졌다(그림 5 참조). 엽록소a 농도는 식물플랑크톤의 생체량을 표현하는 하나의 단위로 엽록소a가 증가는 식물플랑크톤의 증가를 의미한다. 경포호에서 식물플랑크톤의 점진적인 감소는 2004년 경호교 하부의 보

석결과 1998년에 7.7mg/L에서 2013년에는 3.9mg/L로 매년 감소되고 있는 것으로 나타났다(그림 5 참조). 이 또한 2004년 보철거 전·후의 변화가 뚜렷한 것으로 보아 보철거 이후 해수의 유입으로 희석되어 낮아지고 있는 것으로 보인다. 즉, COD의 감소가 호수내의 오염원 감소 등에 의한 영향보다는 해수의 유입에 의한 영향으로 판단된다.

영양염류 중 총질소(TN)는 1998년부터 2013년까지 연평균 0.912~2.213mg/L의 범위를 보였으며 회귀분석결과 1998년에 1.967mg/L에서 2013년에는 0.907mg/L로 매년 감소되고 있는 것으로 나타났다(그림 5 참조). 총인(TP)은 1998년부터 2013년까지 연평균 0.055~0.213mg/L의 범위를 보였으며 회귀분석결과 1998년에 0.181mg/L에서 2013년에는 0.058mg/L로 총질소와 마찬가지로 매년 감소되고 있는 것으로 나타났다(그림 5 참조). 총인의 경우 OECD가 제시한 기준에 의하면 연평균 인 농도가 0.010~0.035mgP/L이면 중영양, 0.035~0.100mgP/L이면 부영양, 0.100mgP/L 이상이면 과부영양인데, 이 기준에 의하면 경포호는 과부영양 상태에서 부영양상태로 다소 호전되고 있는 것으로 보인다. 물론 이러한

부유물질(SS)은 조사기간 동안 10.2~65.0mg/L의 범위를 보였으며 회귀분석결과 1998년에는 22.4mg/L에서 2013년에는 39.3mg/L로 매년 증가하고 있는 것으로 나타났다(그림 5 참조). 이는 2004년 이후 해수의 유입으로 저층 바다퇴적물의 부유에 의한 영향으로 판단되며 또한 바람에 의한 저층 혼합도 부유물질 증가의 한 원인으로 사료된다. 일반적으로 해안가에 위치한 호수들이 수심이 얇고 주변 지형이 평탄하여 바람에 그대로 노출됨으로 바람에 의한 영향이 크다. 경포호는 최대 수심이 1.2m 내외로 얇으며 지형 또한 평탄하여 바람에 의한 영향을 많이 받는 호수에 해당된다.

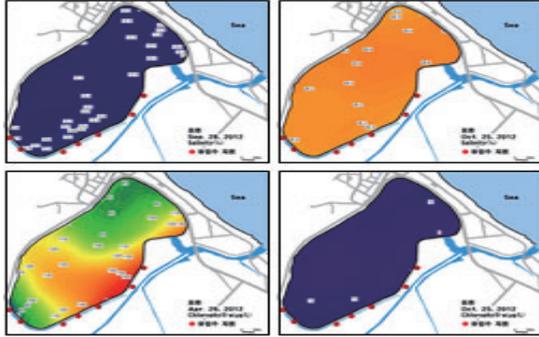
(그림 6) 경포호 표층의 염분 및 엽록소a의 수평적 변이

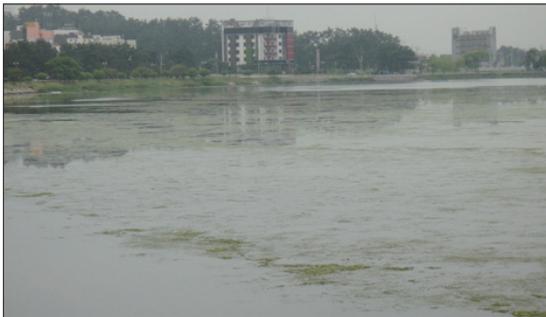
(그림 8) 경포호 수면 위에 집적된 파래류(와우코리아 인터넷강릉뉴스, 2011.6.13) <http://gnin.kr/ArticleView.asp?ASection=001001&intNum=4664>

철거 이후 해수의 유입이 증가하면서 파래류가 호수 전역에서 크게 번식한 것에 기인할 수 있다. 일반적으로 수중에서 식물플랑크톤과 수생식물(파래류 등)은 서로 경쟁관계에 있다. 이들은 성장을 위해 빛과 영양염류에 대한 경쟁을 한다. 따라서 해수의 유입으로 파래류의 성장이 증가하면서 상대적으로 식물플랑크톤의 성장이 둔화되고 있는 것으로 사료된다. 경포호의 파래류 증가는 2004년 이후 점차 증가 양상을 보이고 있는 것으로 판단되며, 2011년 5~6월에는 호수 전역에 걸쳐 크게 번성하였다(그림 8, 와우코리아 인터넷강릉뉴스, 2011.6.13). 2012년도에는 전체적으로 파래류의 발생범위가 2011년도 대발생시기에 비하여 규모 및 생물량이 미미한 것으로 추정되었으며, 대량으로 발생한 파래류가 부유하여 부패하는 현상이 발생하지 않았다(이은주, 2012). 식물플랑크톤은 계절적으로도 큰 변화폭을 보인다. 파래류의 증가가 시작되기 전인 2012년 4월에는 호수 전역에서 90~140mg/m³ 정도로 엽록소a 농도가 크게 높았다(그림 7 참조).

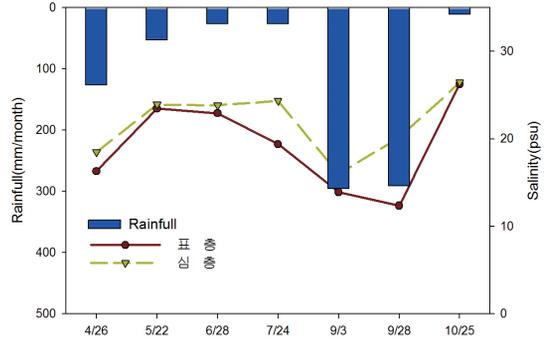
(그림 7) 경포호 염분과 강우량(2012년 4월~10월)

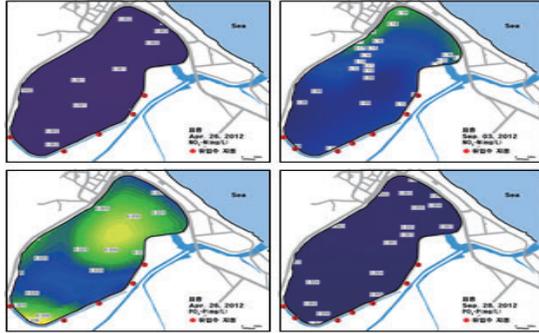
〈그림 9〉 경포호 표층의 질산성질소(NO₃-N) 및 용존무기인(PO₄-P) 농도의 수평적 변이

2012년 4월부터 10월까지 조사한 결과 질산성질소(NO₃-N)는 평균 0.002~0.125mg/L으로 8월을 제외하면 매우 낮은 수준이었다(표 2 참조). 4월에는 호수 전역에서 0.002mg/L 내외로 거의 고갈 수준의 농도를 보였으며(그림 9), 이때 식물플랑크톤은 호수 전역에서 크게 번성하였다(그림 5 참조). 용

존무기인(PO₄-P)은 조사기간 동안 평균 0.004~0.023mg/L로 질산성질소와 마찬가지로 낮은 수준을 보였다. 특히 9월에는 0.004mg/L 내외로 거의 고갈 수준으로 파래류의 증가와 관련이 있을 것으로 사료된다(그림 9 참조).

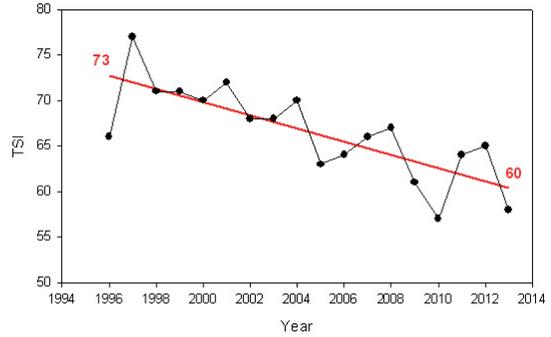
〈그림 10〉 경포호 표층의 부영양화도 지수 (TSI; Trophic state index)

경포호의 부영양화도 지수(TSI)는 1996년부터 2013년까지 식물플랑크톤의 성장시기를 고려하여 하계평균치를 사용하였으며 Carlson(1977)이 제안한 방법으로 계산하였다. 계산 결과 TSI(SD), TSI(Chl), TSI(TP) 및 TSI(TN)의 평균은 조사기간 동안 47~77의 범위를 보였으며 회귀분석결과 1996년에는 73에서 2013년에는 60으로 점차 낮아지고 있는 것으로 나타났다(그림 10). Carlson 지수는 TSI가 ≥60이면 부영양

호로 판단한다. 따라서 경포호는 현재 부영양호의 수준에 있으며 향후 중영양호로 하향 조정될 가능성도 있는 것으로 판단된다.

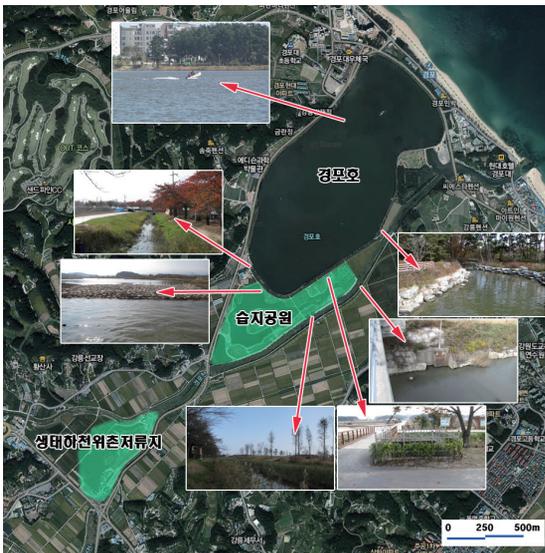
〈그림 11〉 경포호의 습지 및 저류지 조성 모습

경포호는 최근 상류지역에 습지조성 및 저류지 확보와 같은 복원사업을 진행하여왔다(그림 11). 그러나 유입수량이 부족하여 경포호의 수질개선에 크게 못 미치는 것으로 판단된다. 현재 경포호는 해수의 유통이 비교적 자유로워 해수의 영향을 많이 받는 석호가 되었다. 하지만 수질관리 차원으로

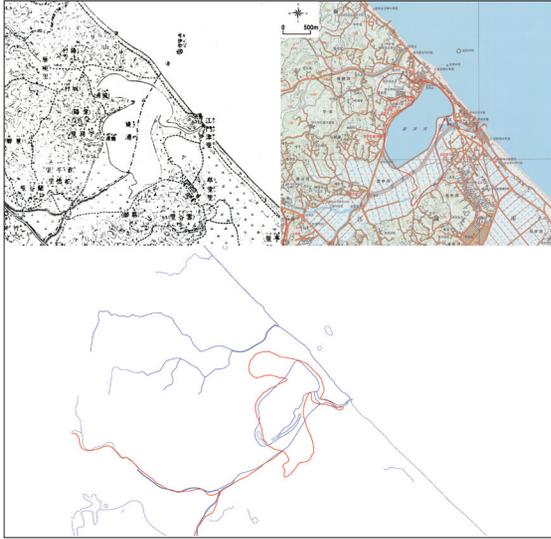
〈그림 12〉 경포호 복원 범위(자료: 원주지방환경청, 2009)

- 훼손된 지역에 대한 복원이 필요하다. 인위적 매립에 의해 훼손된 지역을 가능한 한 복원하는 것이 우선되어야 한다. 경포호의 복원 범위는 〈그림 12〉와 같이 과거에 훼손된 지역을 의미한다. 복원 원칙은 생물권보전지역 설정에 근거하여 수립하는 것이 타당할 것으로 사료된다. 원주지방환경청(2009)에서는 이미 경포호를 비롯한 동해안 주요 석호의 생태계보전 방안을 수립하면서 경포호의 생물권보전지역을 설정하였다(그림 13). 생물권보전지역은 MAB(인간과 생물권 계획 Man and the Biosphere Programme: MAB)

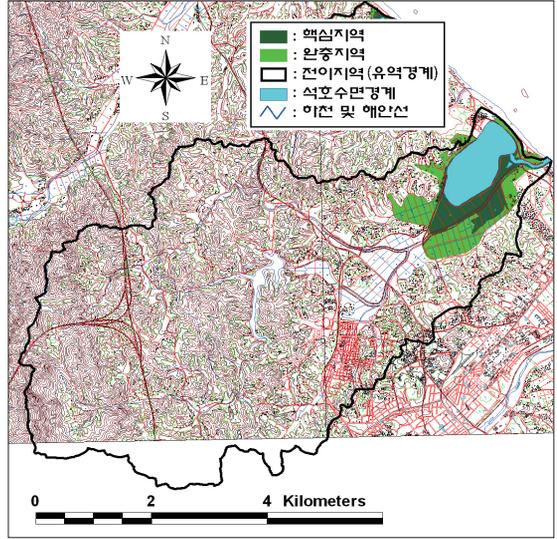
〈그림 13〉 생물권보전지역 설정(자료: 원주지방환경청, 2009)
